令和7年度 能登半島沿岸震災影響調査報告書

一般社団法人 金沢経済同友会
能登半島沿岸震災影響調査特別委員会

このような状況の中で、2025年、地元の金沢経済同友会が特別委員会を設け、日本財団の支援と北國新聞社の特別協力を得て能登半島沿岸の大規模な藻場調査を実施した。調査は、衛星画像解析班、潜水調査班、漁業調査班の3班で実施し、藻場の現状を衛星画像により広範囲に、あるいは選定した地点で潜水して詳細に調べたほか、藻場を漁場とする海女ら漁業者の実際の被害や現状、復興への要望について聞き取りを行った。本報告書はこれらの調査の結果をとりまとめたもので、今後の藻場のモニタリングや沿岸振興のための基礎資料として活用していただければ幸いである。本事業を進めるにあたってお世話になった漁業者、調査協力者、漁業協同組合および石川県庁水産課、水産総合研究センターおよび、のと海洋ふれあいセンターの皆様に厚く御礼申し上げます。

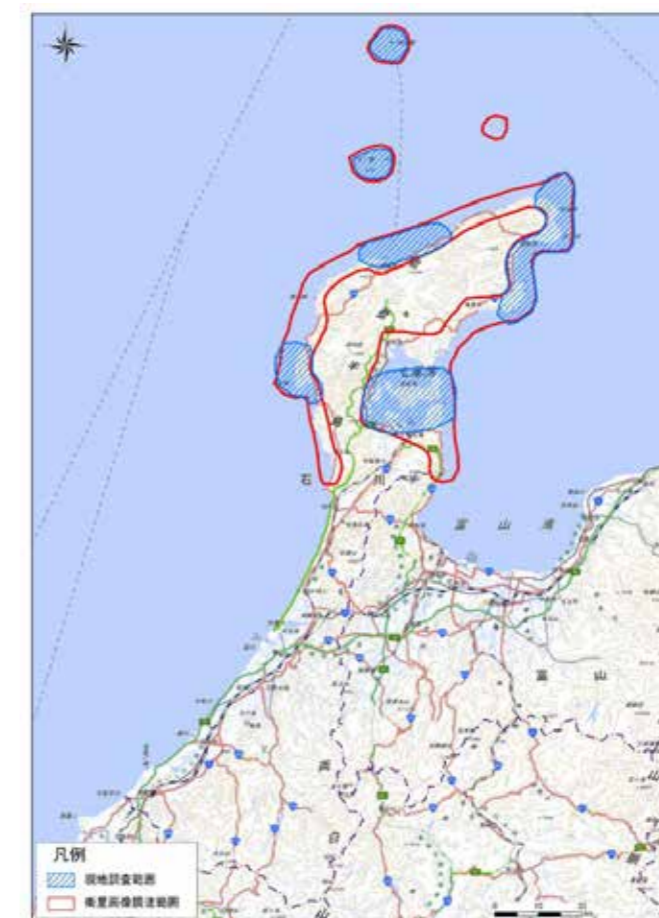
図1-1 衛星画像解析および現地調査範囲図

衛星画像解析および現地調査の対象範囲は、図1-1に示す能登・外浦地区および能登・内浦地区沿岸である。また、現地調査は、図1-2～図1-9に示す地点（箇所）で実施した。

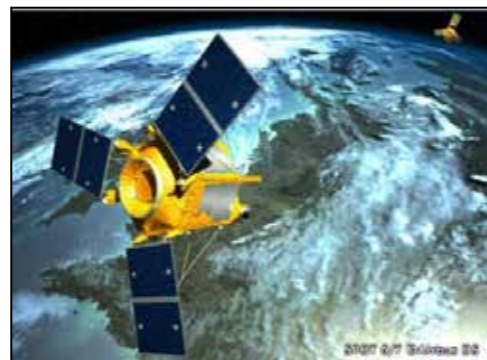
図 2-3 SPOT 衛星の概要

マルチスペクトルの分解能: 6 m

パンクロマティックの分解能: 1.5 m

衛星画像は令和7(2025)年の藻場繁茂期(春季3~6月)を対象期間とし、表2-1の条件および図2-2の参照図に従って、まずSPOT衛星(図2-3)の画像を検索・選定した。

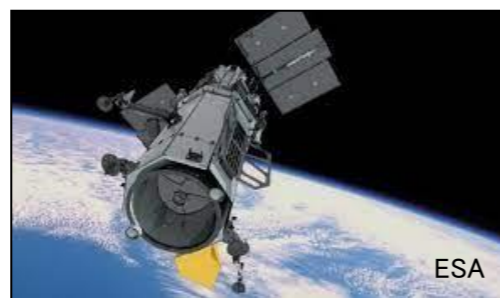
図 2-4 World-View2 衛星の概要

マルチスペクトルの分解能: 1.85 m

パンクロマティックの分解能: 0.46 m

また、SPOT衛星で候補画像が無い場合には、WorldView-2衛星(図2-4)から同条件で選定した。画像の購入範囲(図2-5)に基づき選定・購入した各画像を表2-2および図2-6に、それらを能登半島全域で合成した結果を図2-7にそれぞれ示す。

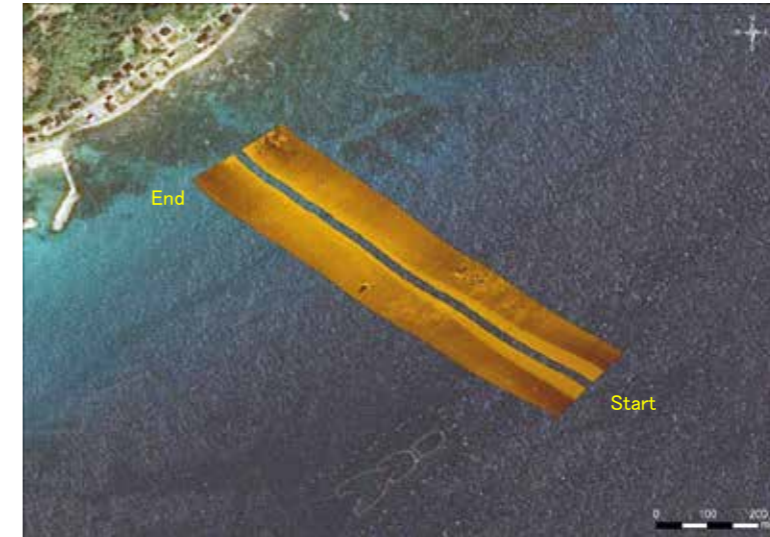
図 3-13 ライン調査（珠洲沿岸海域 S-2）

珠洲地区の測線 S-2 において、海底基質は礫混じりの砂であった。
海藻は確認されなかったが、点々と存在する礫の上には小規模ながら海藻が生育していることが確認された。

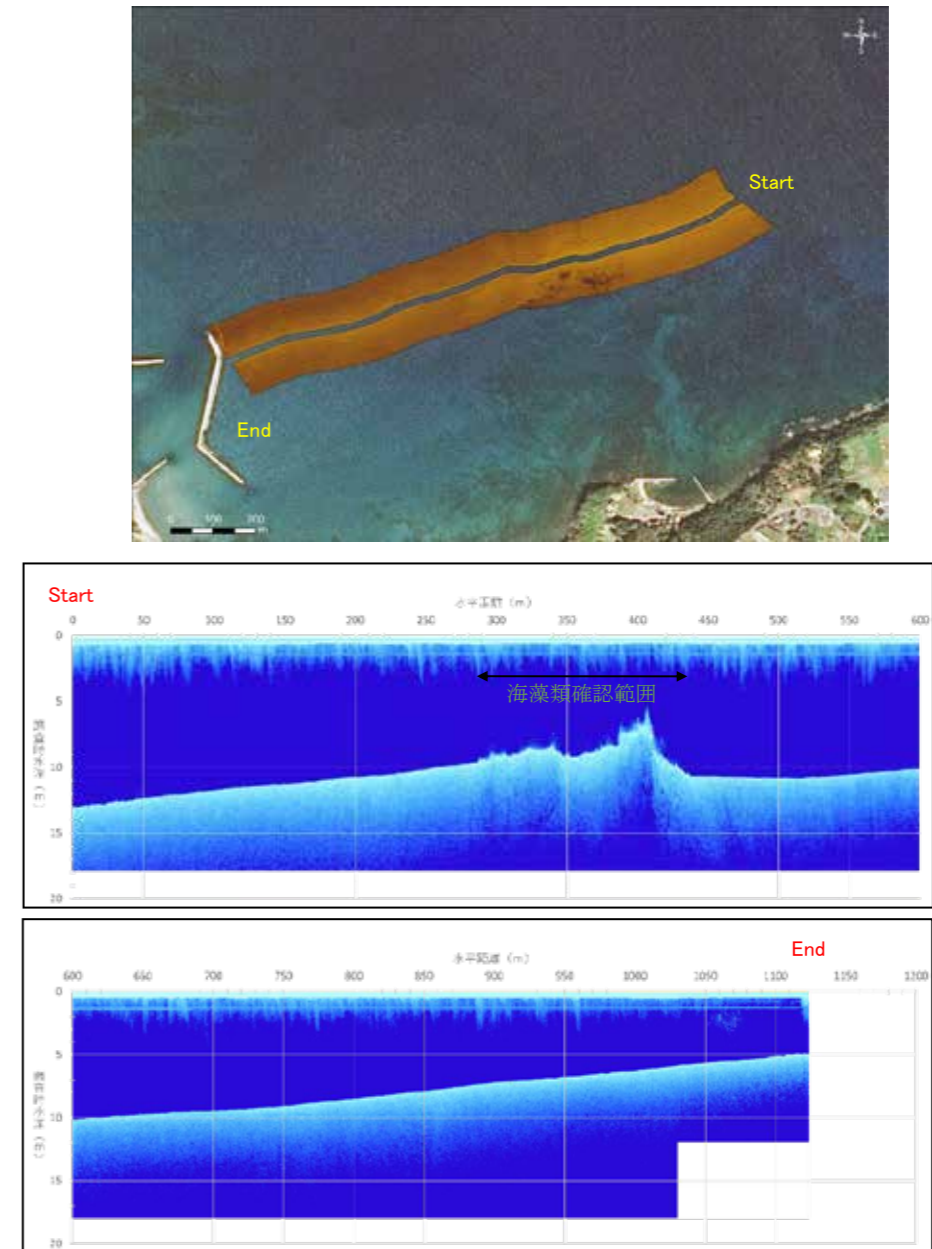
図 3-19 ライン調査（松波沿岸海域 M-6）

松波地区の測線M-6において海底基質はstartより0～280 mおよび420～1,120 mは礫混じりの砂であり、280～420 mは岩盤および礫であった。

基質が岩盤および礫の範囲では高さ1 m程度の海藻が確認された。

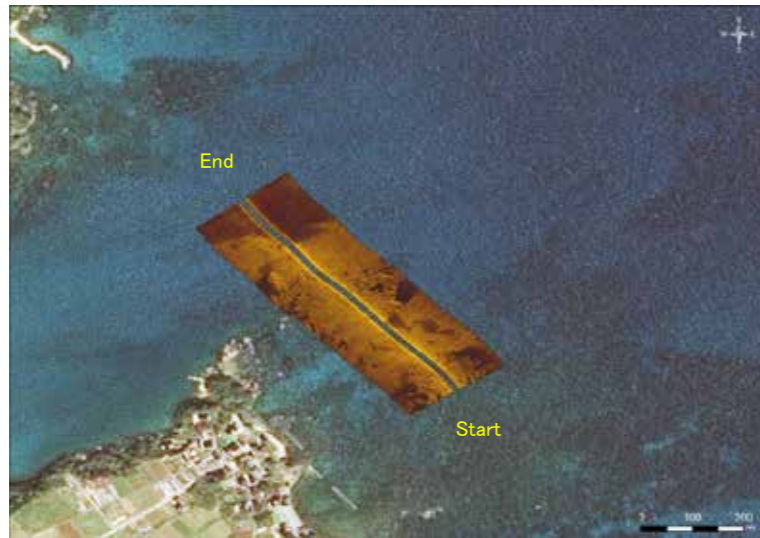
図 3-20 ライン調査 (松波沿岸海域 M-7)

松波地区の測線 M-7 において海底基質は start より 0~350 m は岩盤および礫であり、350~500 m は礫混じりの砂であった。

基質が岩盤および礫の範囲では高さ 1 m 程度の海藻が確認された。

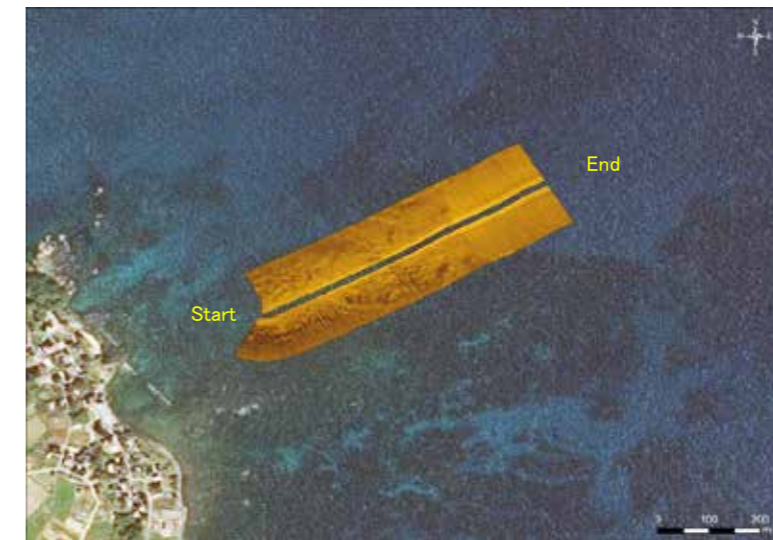
図 3-21 ライン調査 (松波沿岸海域 M-8)

松波地区の測線 M-8 において海底基質は start より 0~350 m は岩盤および礫であった。

基質が岩盤および礫の範囲では高さ 0.5~3 m 程度の海藻が確認された。

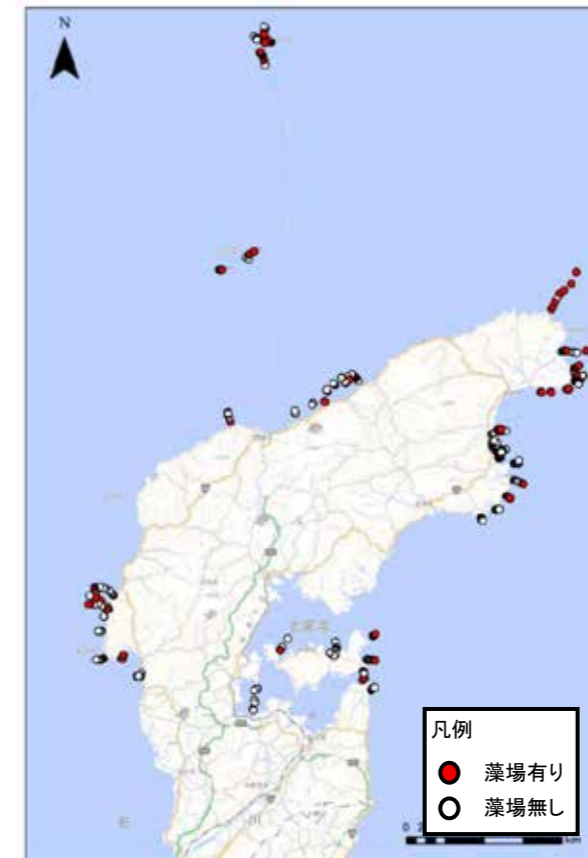
図 3-25 現 地 ス ポ ッ ト 調 査 位 置

SVM による藻場判別に用いる教師データの作成にあたっては、現地でのスポット調査結果（図 3-25）および過年度の調査結果に基づき、藻場の有無を判断した。調査未実施の海域については、DII 画像や放射輝度画像の色調を既知の調査海域と照合することにより教師データを設定した（図 3-26）。なお、本調査における「藻場（有り）」の定義は、被度区分における濃生（被度 75%以上）、密生（50～75%）、および疎生（25～50%）に該当する区域とした。

衛星画像により判読した藻場分布データは、本調査で実施した現地調査結果と比較し、藻場判別精度（正答率）を評価・検証した。評価には現地スポット調査による355点のデータを用いた（図3-25）。精度評価結果を表3-9および図3-28に示す。なお、スポット調査データについては、被度25%以上（被度階級：疎生・密生・濃生）を藻場有りと定義した。

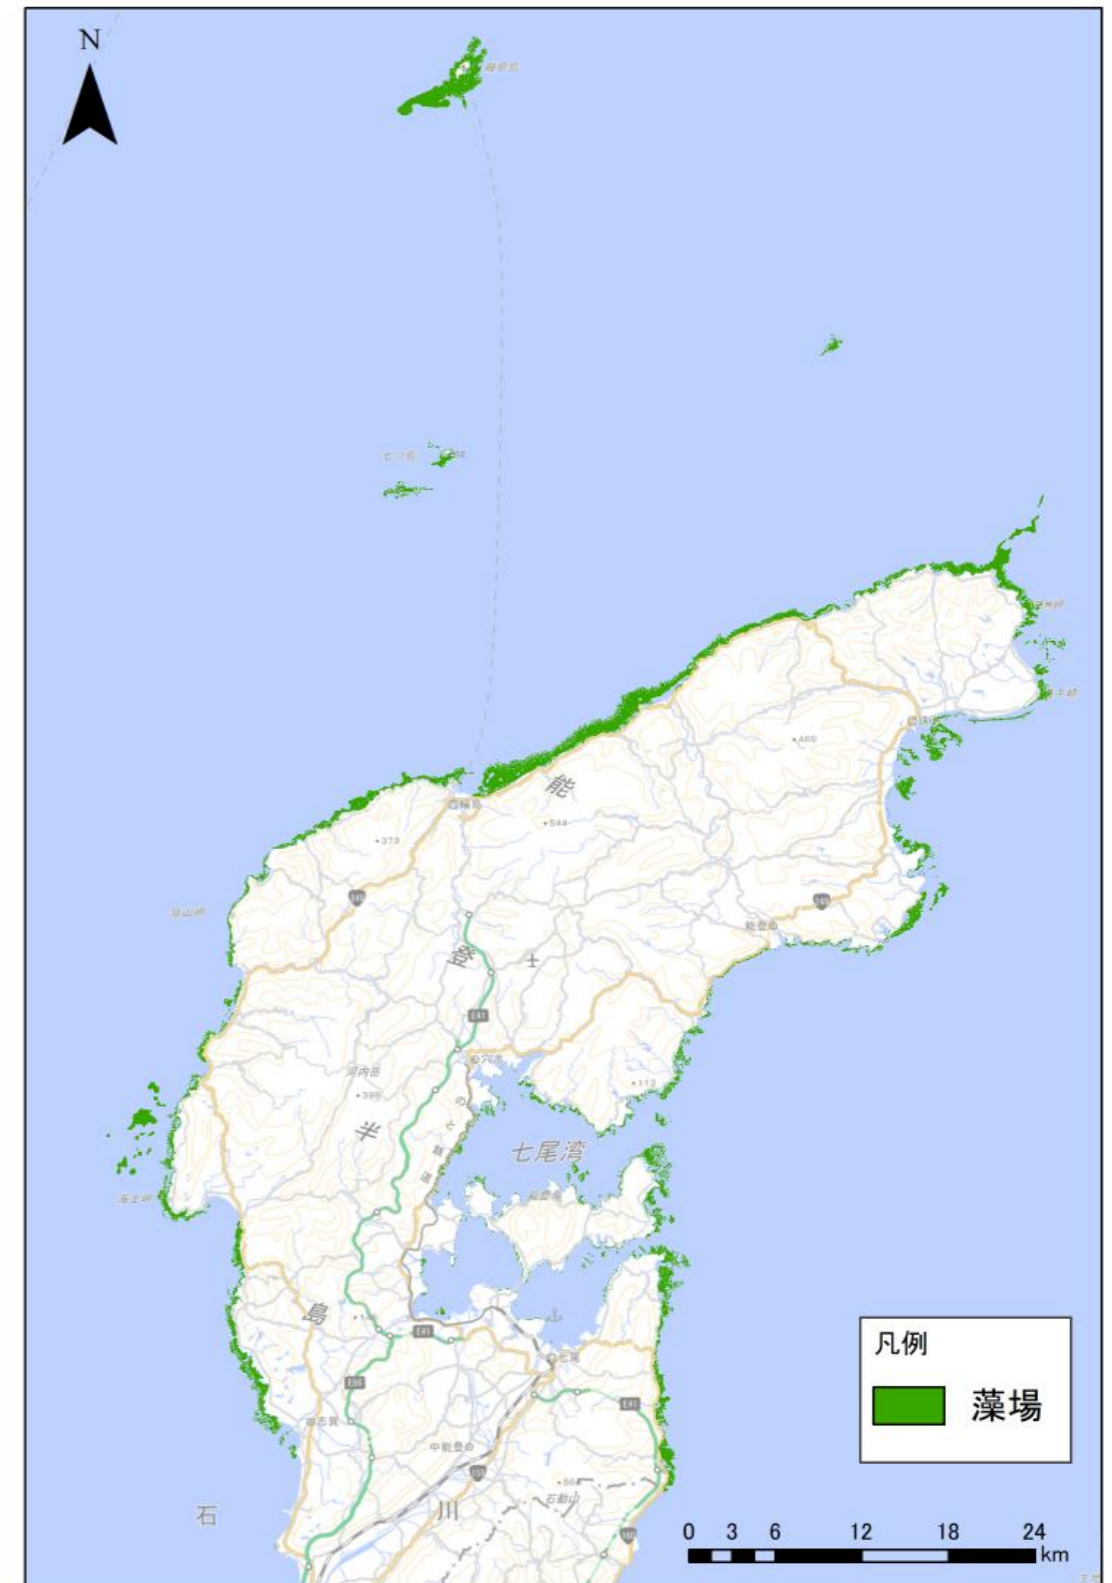
図 3-31 本調査で判読できた全藻場の分布 (全域)

対象海域である石川県沿岸域の藻場分布図については、全域のほかにも同海域を過年度実施した平成 30 年度調査（能登・内浦地区）および平成 31 年度調査（能登・外浦地区）で設定した地区を参考にして区分した（図 3-29）。それらの地区のうち、本調査では 11 地区に区分した（図 3-30）。なお、隣接地区との重複箇所や藻場の分布状況により、地区の範囲は一部修正を加えている。本調査における対象海域全域および地区毎に拡大した全藻場（全ての藻場種を含む藻場全体と想定）の藻場分布図を図 3-31～図 3-42 に示す。

作成した全藻場の分布図(図 3-31)に基づき、各地区の藻場面積を算出するとともに、本調査結果を過年度(平成 30 年度および平成 31 年度)と比較した(表 3-10)。なお、表中の「変化率」は、過年度の藻場面積に対する本調査の増減を百分率(%)で示したものである。また、各地区の藻場面積値は小数点以下を四捨五入して表記しているため、内訳の合計が合計欄の数値と一致しない場合がある。過年度の結果については、地区区分の修正等に伴い、当時のデータを用いて面積を再計算した。本調査および過年度調査における全域・各地区の分布図を図 3-55~図 3-60 に示す。

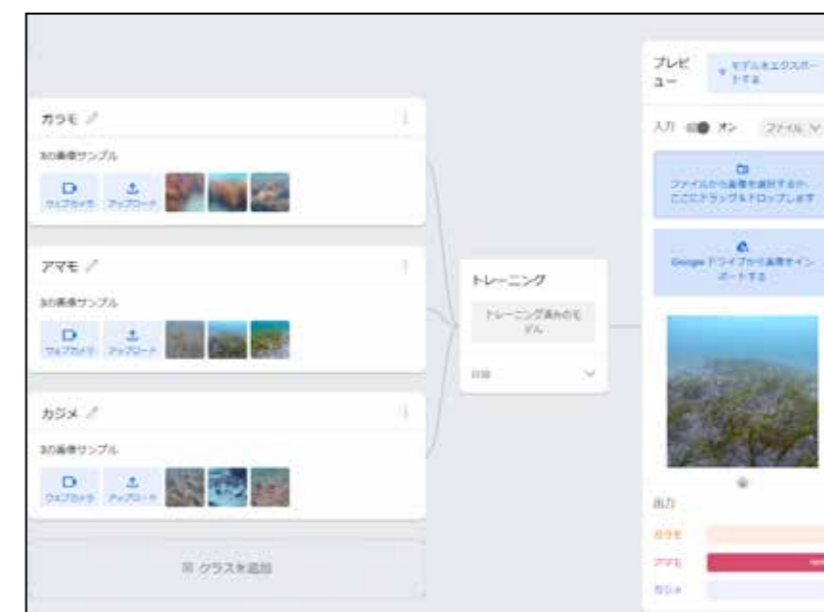
図4-2 AIモデル作成のトレーニング学習例

現地調査時に水中ドローンで撮影した水中藻場画像から、AIが自動で「海藻種」と「被度」を判読する。熟練者の経験則を学習したAIモデルが判定を行うことで人的判断によるバラつきを解消し、誰が調査しても一定の品質で客観的なデータを得ることが可能となる（図4-2および図4-3）。

藻場の繁茂状況(被度)を階級区分で判定する。
(濃生:75%以上、密生:50-75%、疎生:25-50%、点生:5-25%、ごく点生:5%以下)

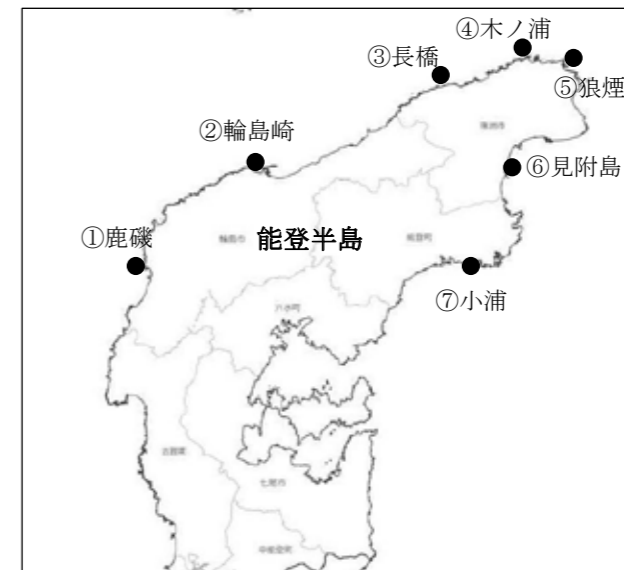
図 1-1 調査位置

調査地点の選定にあたっては、既往知見の有無や海岸地形の変化を考慮し、表 1-1 および図 1-1 に示す計 7 地点を抽出した。なお、海上位置の決定には GARMIN 社製 GPSMAP 67 (マルチ GNSS 対応) を用いた。

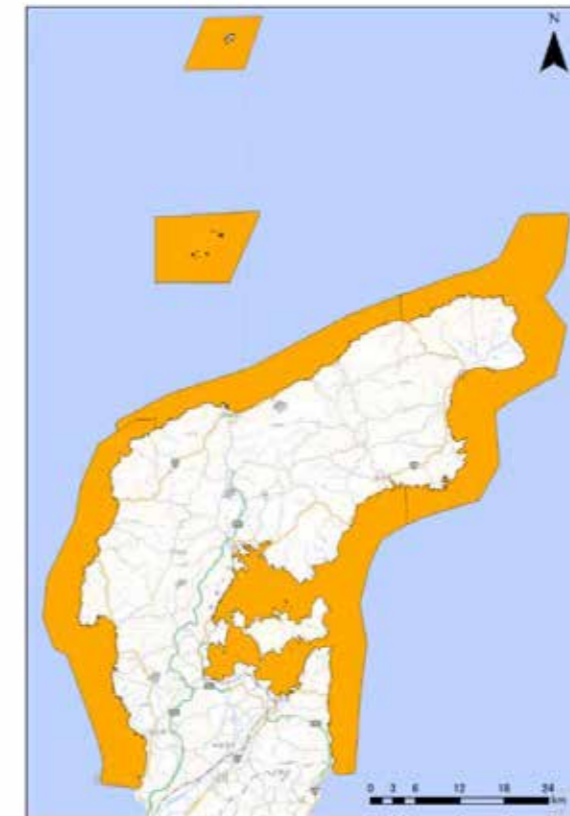
図 4-5 解析対象範囲抽出のためにマスク処理を行った海域（橙色の範囲）

入手した画像の各画素はファイル容量軽減のため、デジタルナンバー（DN）の値で提供されている。画像毎に陸域や撮影範囲外で DN 値がゼロ（No Data）となっている画素にマスクを施した。陸域のマスクには、国土交通省の国土数値情報の行政界データに含まれている海岸線情報（2024 年版（2024 年 3 月更新）および 2025 年版（2025 年 6 月更新））を用いた。マスク処理を施した範囲と画像をそれぞれ図 4-5 および図 4-6 に示した。

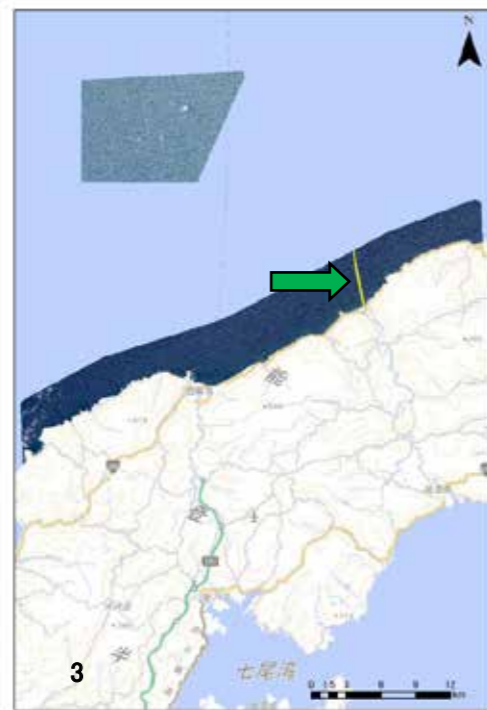
図 4-11 DII_{ij} 指標の係数 K_{ij} 決定のための設定測線例（黄色線）

K_{ij} 算定のための分光放射輝度の2バンド間の関係算出に用いた測線を図4-11に示し、同測線上の2バンド間(緑バンドー赤バンド、青バンドー赤バンド、青バンドー緑バンド)の関係を図4-12～図4-14に示す。この関係図中に示した回帰直線の傾きが K_{ij} となり、これを *DII_{ij}* の定義式に代入して、全画素について *DII_{ij}* 指標を計算した。*DII_{ij}* 指標はバンド組合せ毎に計算し、これをコンポジット(合成)することにより3バンドの *DII* 指標ができる。バンド組合せ毎の *DII_{ij}* 指標の画像を作成し、3バンドをコンポジットした *DII* 指標を図4-15に示す。

（本図の図 1～3 は表 2-4 の 1. 門前輪島, 3. 珠洲内浦, 4. 珠洲外浦+5. 七ッ島に相当）

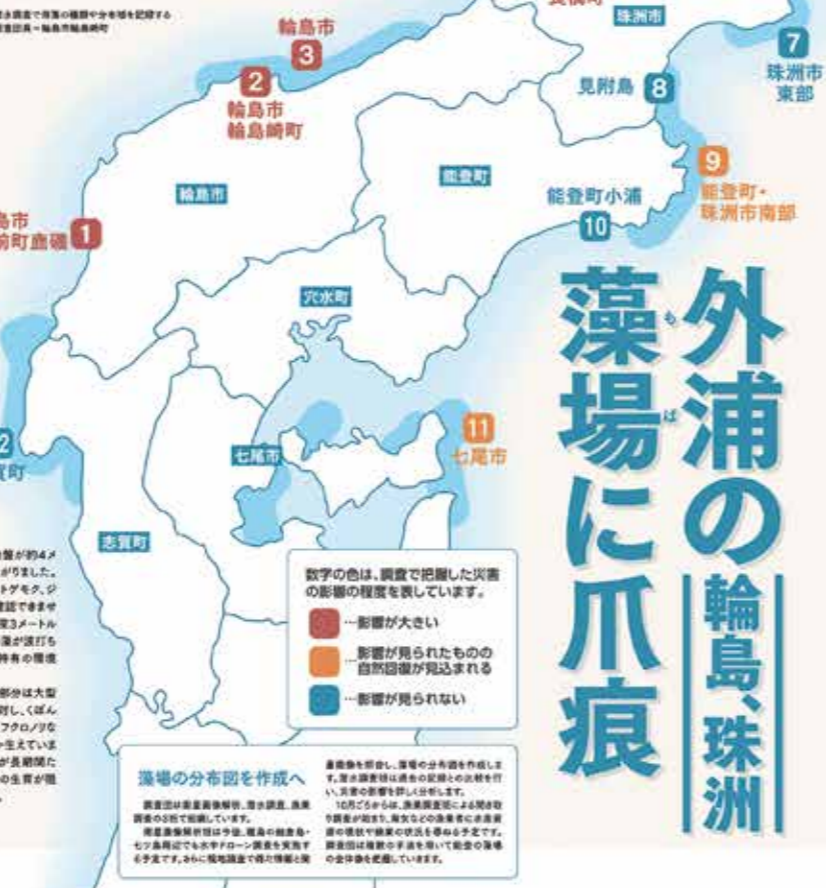
1 輪島市門前町 潜水調査 隆起で浅瀬の環境変化

輪島市門前町は地震後、水深が約4メートル増し、浅瀬が干上がりました。潜水調査では浅瀬を覆っていたサザエやシロモクなどの海藻が全滅確認されました。一方、通常は水深3メートルより深い場所に分布する海藻が浅瀬に拡大して生えており、浅瀬特有の環境が失われていました。
